מניעת כשלים בבנייה

- מניעת כשלים בעבודות חיפוי קירות חוץ
- כשלים בעבודות רצוף
- מניעת כשלים בבדיקות בטון
- כשלים בעבודות אינסטלציה
- תקן 1752 איטום + איטום גגות קלים

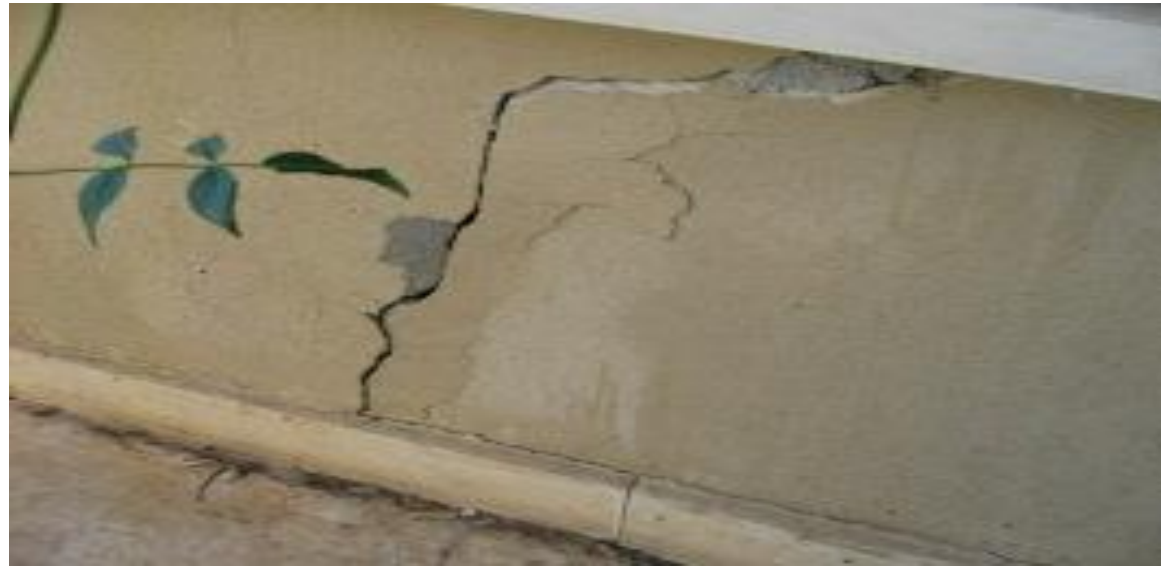
דוגמה לליקוי בגדר בטון

בגדר הבטון הנראית בתמונה, נוצרו סדקים כתוצאה מביסוס לקוי של הגדר וכתוצאה מאי ביצוע תפרי התפשטות.

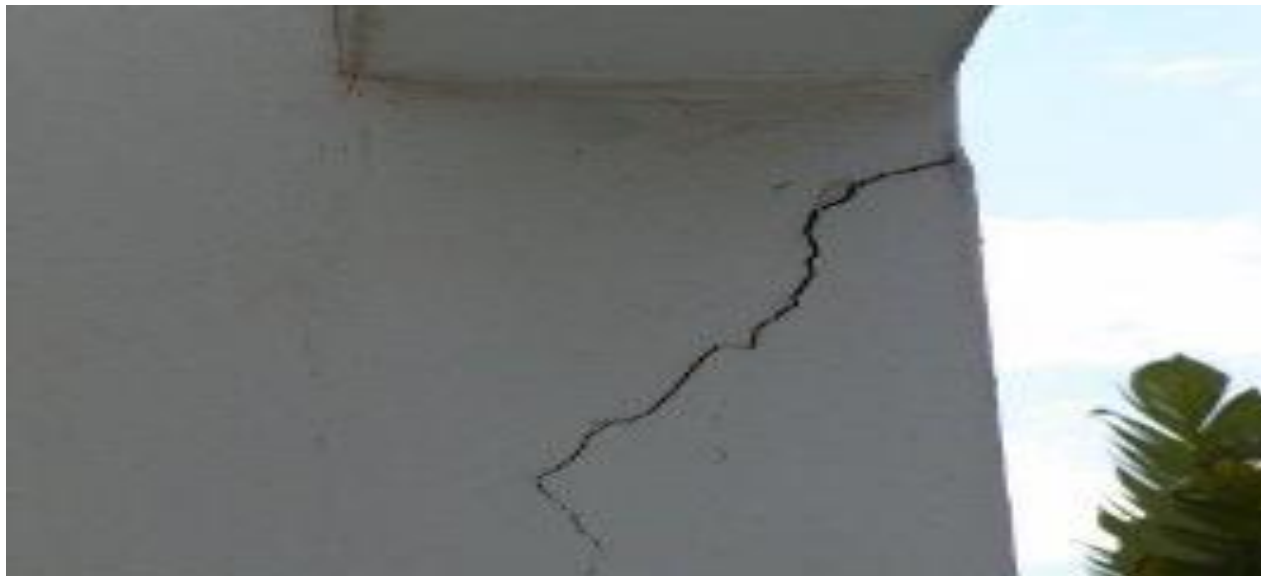
סדקים בתפר העמוד והקיר

סדקים קשים בתפר בין עמוד לבין קיר בלוקים. אחד מהקירות החיצונים של הבניין, נוטה על צידו כתוצאה מביסוס לקוי וכתוצאה מאי חיבור החלק העליון של הקיר.
